DOCUMENTO DESCRIPTIVO DE PUNTOS NEGROS DE SEGURIDAD PEATONAL EN EL ENTORNO DEL CEIP SAN LUCAS Y CASCO HISTÓRICO DE VILLANUEVA DEL PARDILLO.

En Villanueva del Pardillo a 25 de junio de 2009
Revisado en noviembre de 2010

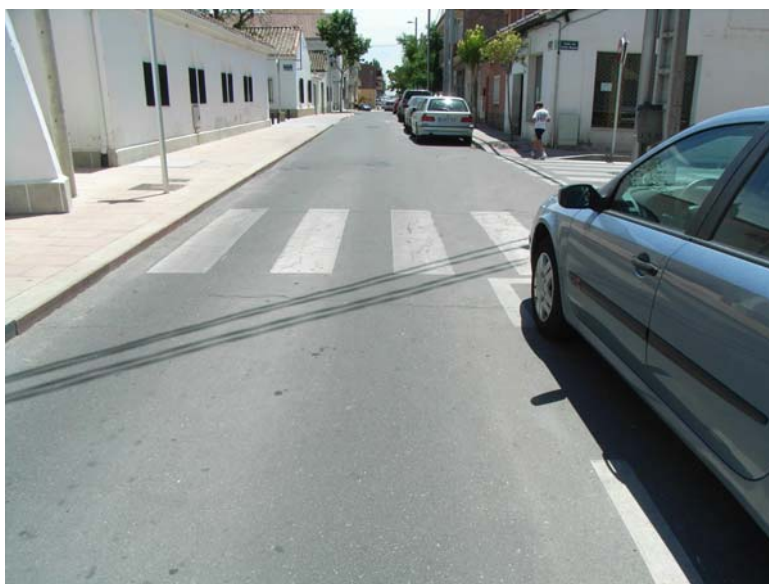
- **Punto Negro 1A: a la altura de c) Colmenarejo con c) del Caño Nuevo**

el cruce está entre la Iglesia, la panadería y el colegio.
Posible solución, retrasar la plaza de aparcamiento, para favorecer la visibilidad.

Los conductores no tienen visibilidad de los peatones que cruzan desde su derecha por el paso de cebrá, ya que hay vehículos aparcados. La plaza de aparcamiento como se ve, está a escasos centímetros.

Los peatones tampoco ven bien si vienen coches por lo que se tienen que “asomar”. Esto hace que la peligrosidad aumente en carritos de bebés (que se exponen al vehículo los primeros) y niños de corta estatura.

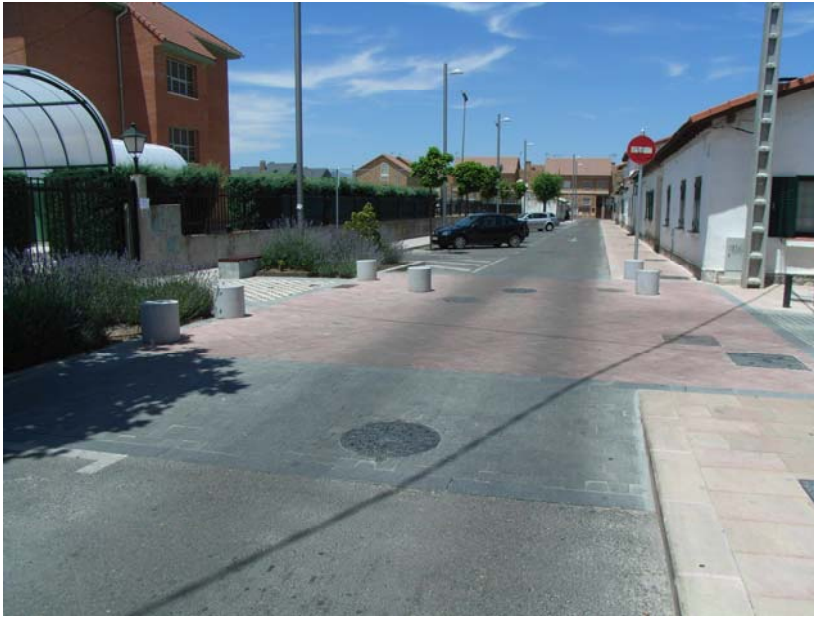
- Zona 1B: a la altura de c) Colmenarejo con c) Cervantes

Puerta del CEIP S. Lucas en la c) Colmenarejo

Observaciones: aunque esta puerta no es la de acceso habitual al Centro, si tiene mucho uso, por parte de familiares, ya que es la puerta de acceso a Conserjería, así como en determinados momentos del curso, o en colonias urbanas.

Los coches no tienen buena señalización que les advierta del peligro: (existe un cartel pequeño de zona escolar pero únicamente al principio de la calle, lejos de la puerta). Sólo existe un badén, pero no hay señalización horizontal.

Los peatones tienen la percepción de continuidad de su espacio: no hay bordillos, solo bolardos salteados, sin marcar una línea de transformación del suelo.

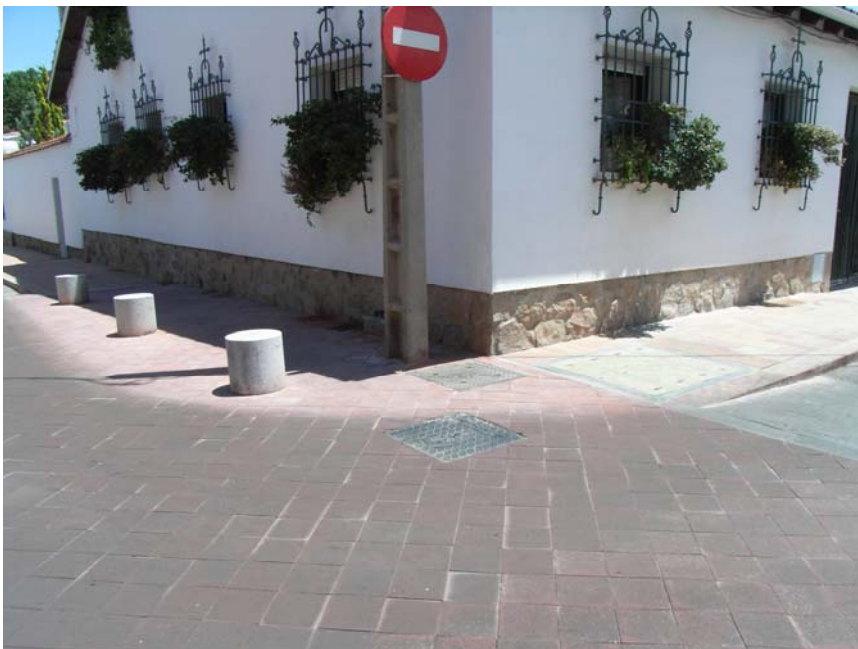
Punto Negro 2: c) Colmenarejo, esquina a c) del Campo

Esquina de la manzana del colegio, zona de paso de escolares en el acceso por ambas puertas.

Como puede verse la zona de peatones y vehículos está sin diferenciar: no hay paso de cebra, sólo hay bolardos en uno de los lados, no hay discontinuidad entre el espacio peatonal y el de vehículos.

Sólo se nota el cambio de tonalidad de rojo a rojo grisáceo, que es producto del paso frecuente de neumáticos.

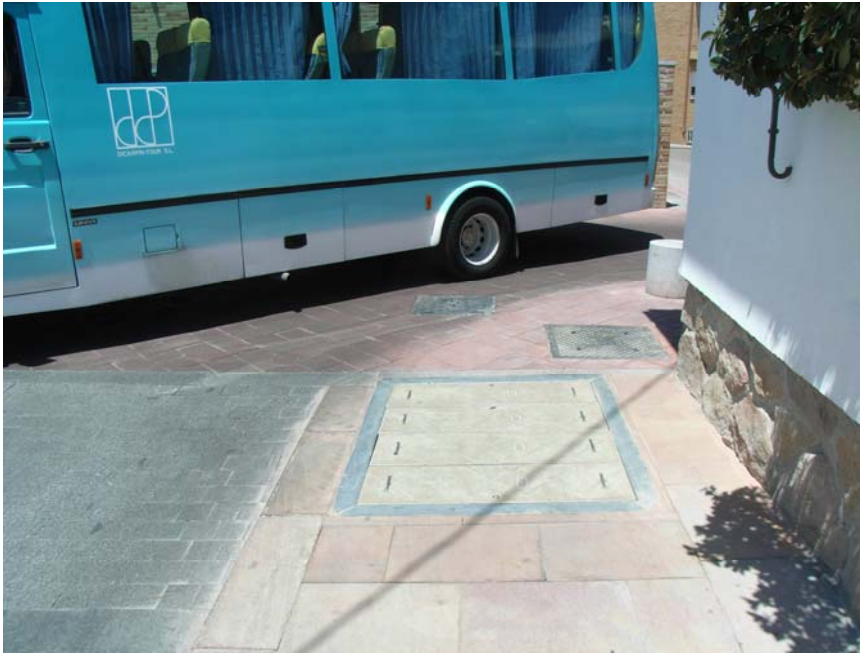
Mismo cruce:

Doblar la esquina:
un peligro para el
peatón.

y en el mismo cruce, pero desde diferente perspectiva.

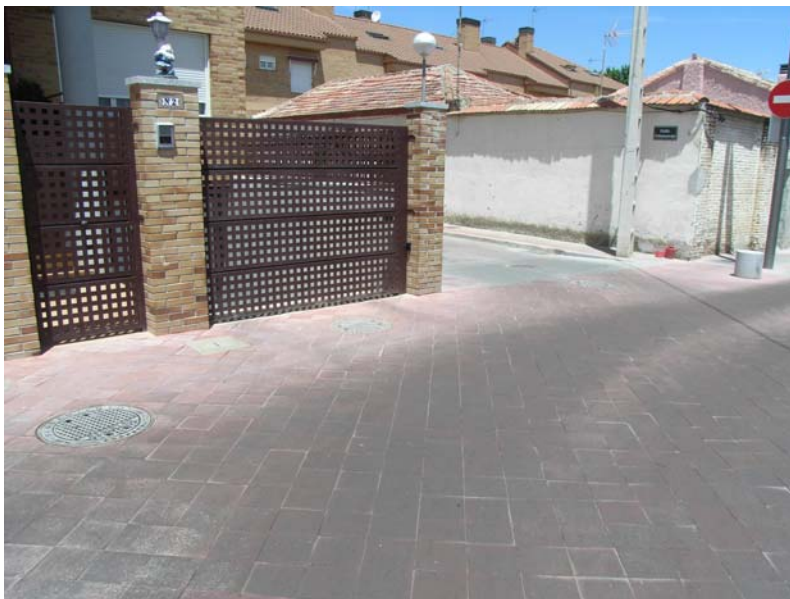
Seguimos
destacando el
espacio compartido:
coches, peatones,
salida de garaje...

Todo es el mismo
espacio, no hay
discontinuidades.

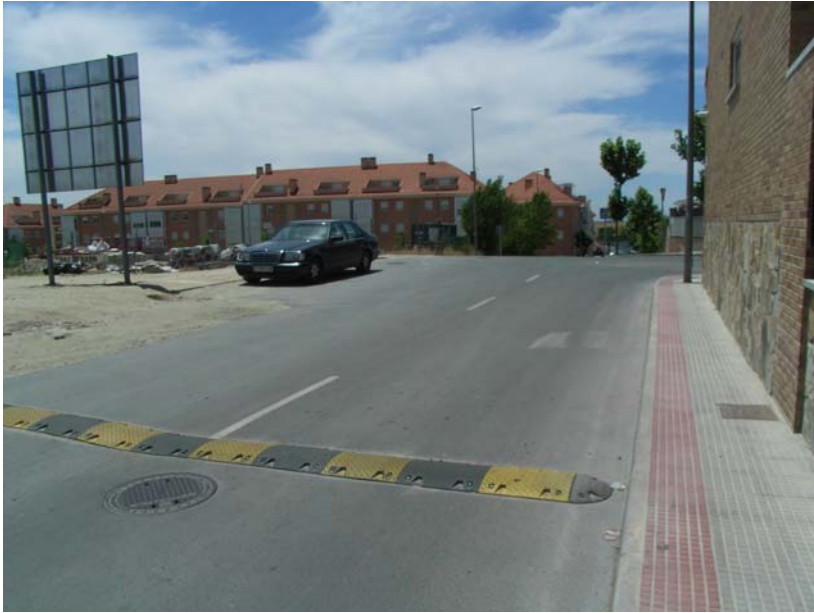
Punto Negro 3: c) S. Vicente de Paúl, esquina con c) Valle del Oro, en este caso ya visualmente fuera del casco histórico

Saliendo del cruce anterior, yendo hacia la otra entrada del colegio, nos encontramos en esta situación: el paso de coches está bien delimitado, ¿pero y el de los peatones?

Se unen aquí dos problemas: la acera de la izquierda, no existe, ya que está sin urbanizar. El paso por la

estrecha acera de la derecha, se ve interrumpido por una farola al llegar a la esquina. Peatones y carritos deben, en cualquier caso, pasar por medio de la calzada, introducirse en el espacio de los vehículos.

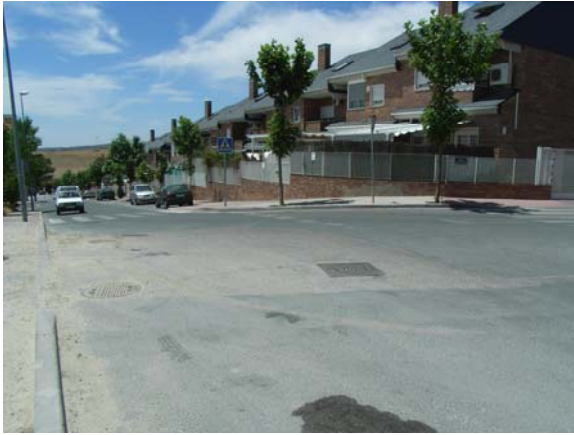
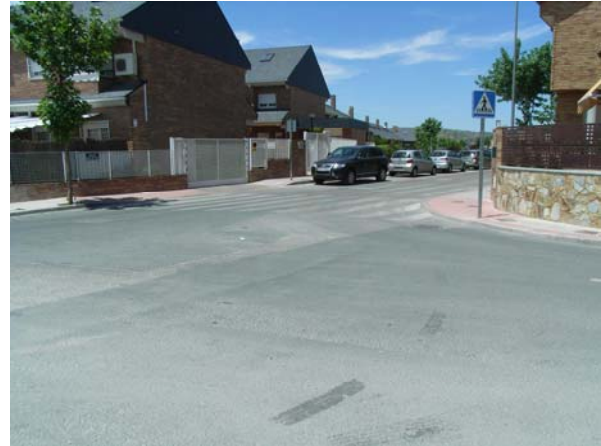
Mismo punto: Este cruce, se ha ido complicando con la evolución del casco urbano, ya que a la zona sin urbanizar de la izda, se le une la existencia de:

- Zona de obras y nueva guardería municipal en futuro próximo.
- Intersección con carril bici
- Un garaje de doble sentido (entrada y salida) de una amplia zona residencial.

Observaciones: El paso de cebra que se ve en la foto de la izda (recordamos, en la calle S. Vicente de Paúl), lo identificamos como uno de los puntos de accesibilidad al colegio con más tránsito de alumnos andando y con gran movimiento de vehículos.

Hace dos años dicho paso de cebra, no existía, y con el cambio de entrada del colegio S. Lucas, muchas familias reclamamos su existencia. Por estas sugerencias, o por otros motivos se situó el paso (menos mal), aunque ahora echamos en falta que en él no hay presencia ni de policía, ni de voluntarios-mayores, ni de protección civil, colaborando en la seguridad de su acceso. Todos estos agentes de seguridad están simultáneamente situados en el acceso principal del Colegio, en la c) S. Juan de la Cruz, donde evidentemente también es muy necesario, y hay varios pasos de cebra.

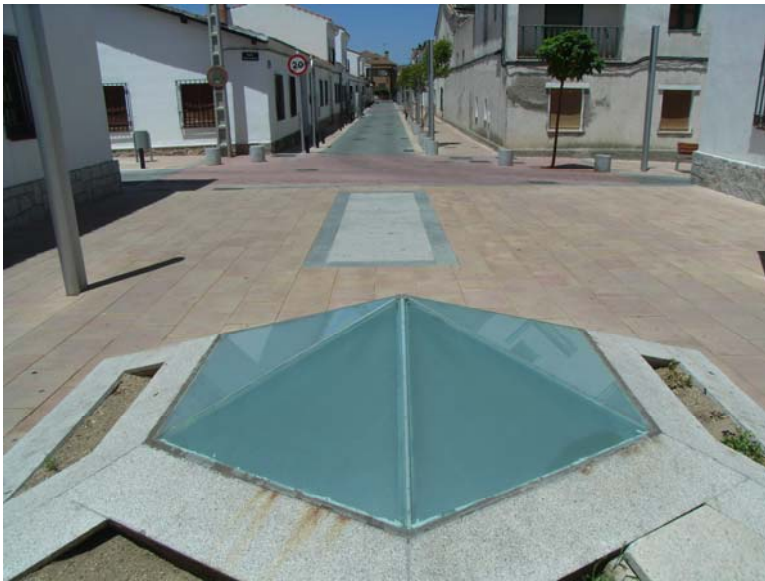
Punto Negro 4: c) Los Mártires en su cruce con c) Cervantes

Este es el punto de vista de un peatón, niño o adulto, que sale de la Plaza (peatonal total) hacia la c) los mártires que continua de frente (semi-peatonal).

El peligro reside en que no hay nada que indique el cambio de zona peatonal a no peatonal, no tanto en la calle que sale de frente, sino en el paso de color rojo, por el que los coches pasan de dcha a izda: los peatones no se dan cuenta de que esa zona es compartida con vehículos.

La plaza es un lugar donde juegan los niños, el peligro está a la salida, en el primer cruce. El cambio de color del suelo rojo y naranja no son identificativos de zonas de paso de vehículos.

No existe paso de cebra para cruzar, ni tampoco nada que avise a los conductores.

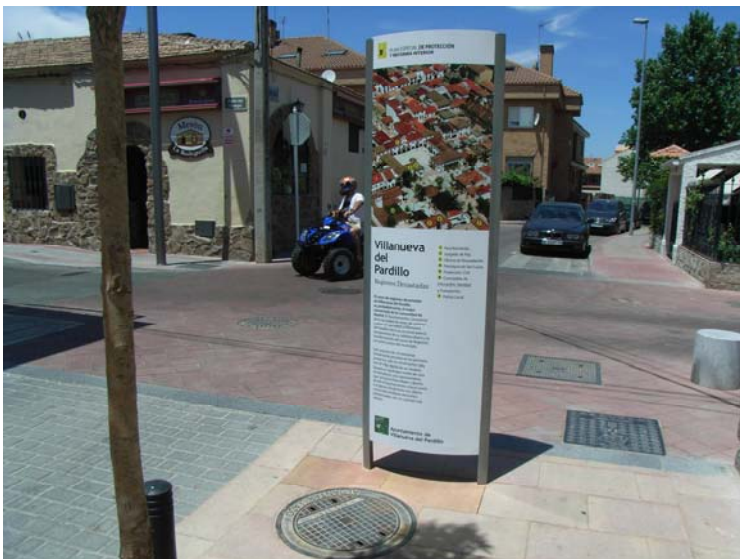
El peatón no encuentra un paso de cebra por donde pasar.

Llegando desde la plaza por c) Los Mártires uno se encuentra un cruce con bastante tránsito de vehículos.

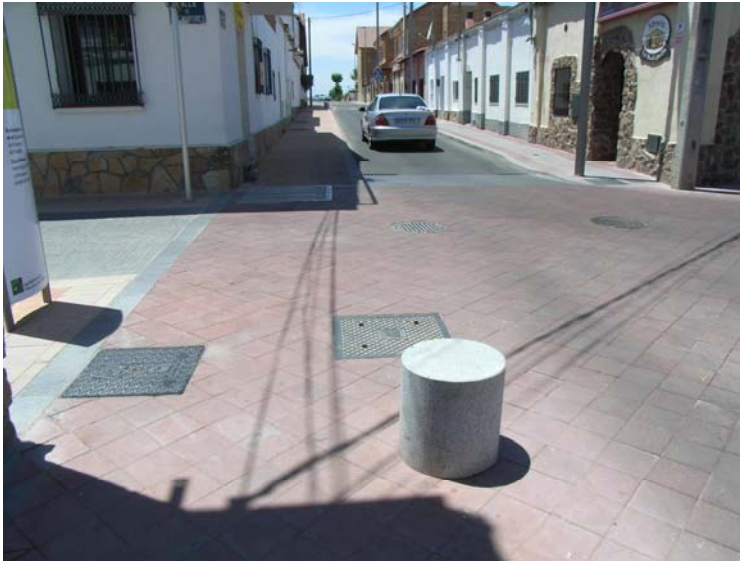
Mismo cruce, c) San Lucas. La plaza queda a la izda.

Desde el punto de vista del peatón que está situado en la acera de la calle S. Lucas: puede ir de frente sin peligro, pero sólo un par de metros, para poder girar a la izda. por la calle que va hacia la plaza. Si avanza más de 2 metros se mete en el espacio de los coches: no hay límite que lo indique.

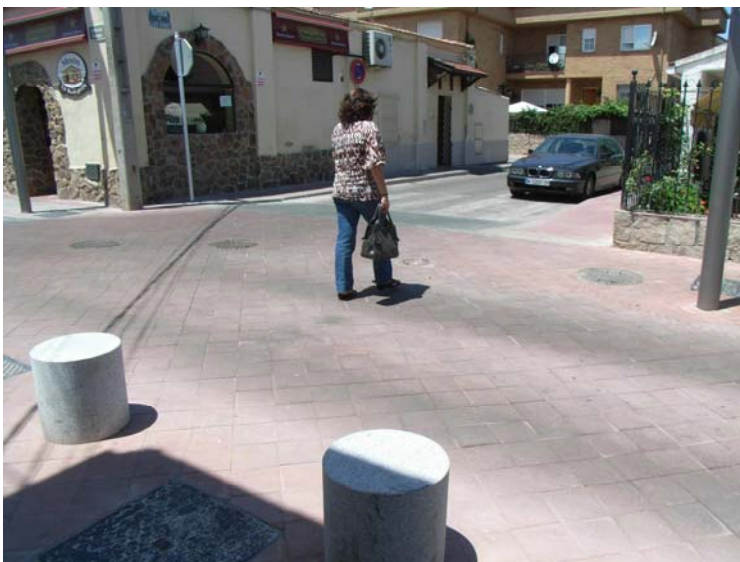
No hay límites visuales para peatones.

No hay señalización para los vehículos, que creen seguir estando en un espacio preferente, ya que nada les indica el tránsito de peatones.

Es la misma esquina que la anterior, cruzando hacia calle Particular de las Eras.

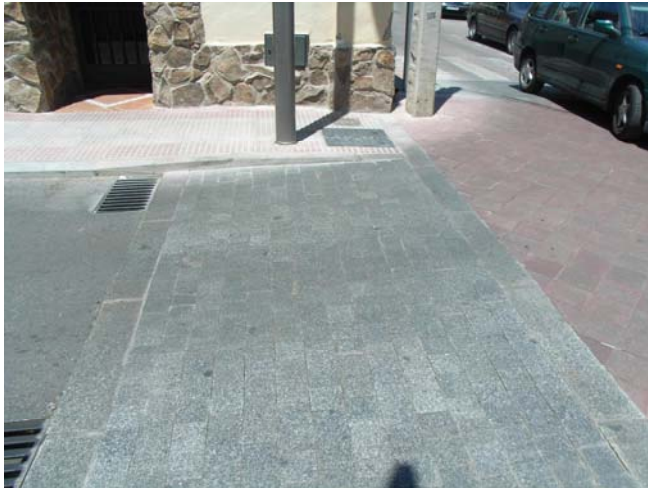
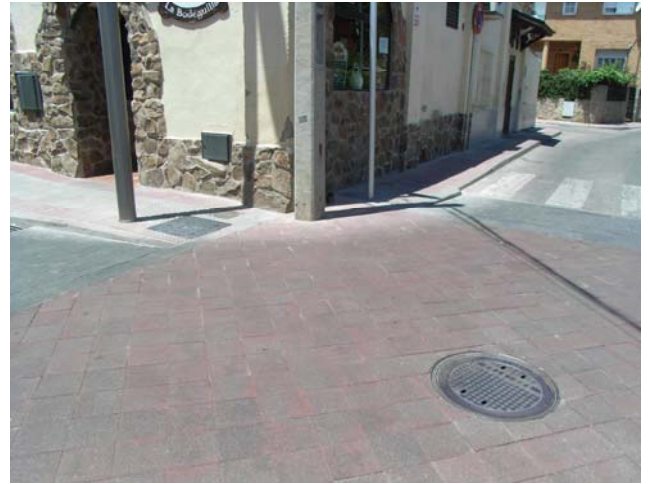
Fijándonos en la esquina donde se sitúa el bar: se puede ver como la acera queda interrumpida, llegándose al pavimento rojo (por el que pasan los coches). La zona cercana al edificio está ocupada por una señal de tráfico (stop) y por un poste de la luz. El peatón debe abandonar su espacio y compartirlo sin ningún límite con los vehículos que además giran en ese cruce.

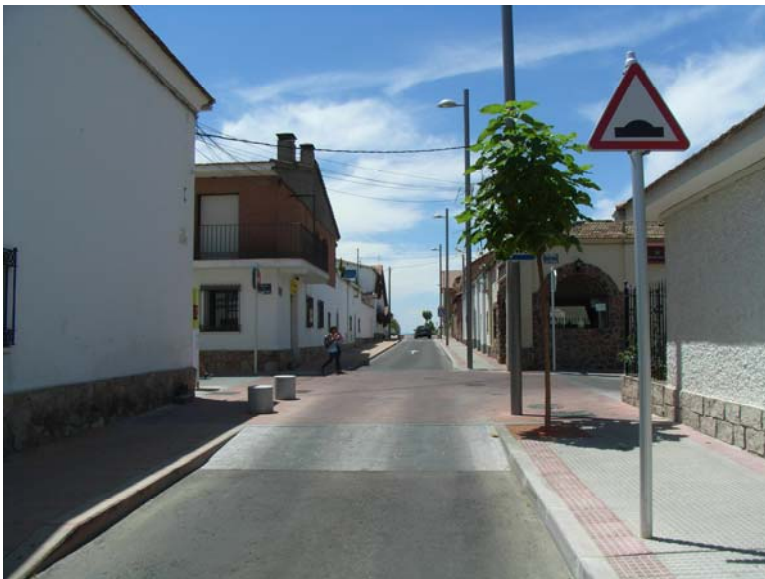
Mismo cruce. Señalización para los conductores. La señal de badén, indica cambio de nivel, no paso de peatones.

Por la c) San Lucas encuentran una señal de badén y una de paso de cebras ¡ojo! está justo detrás del árbol (se ve el borde inferior).

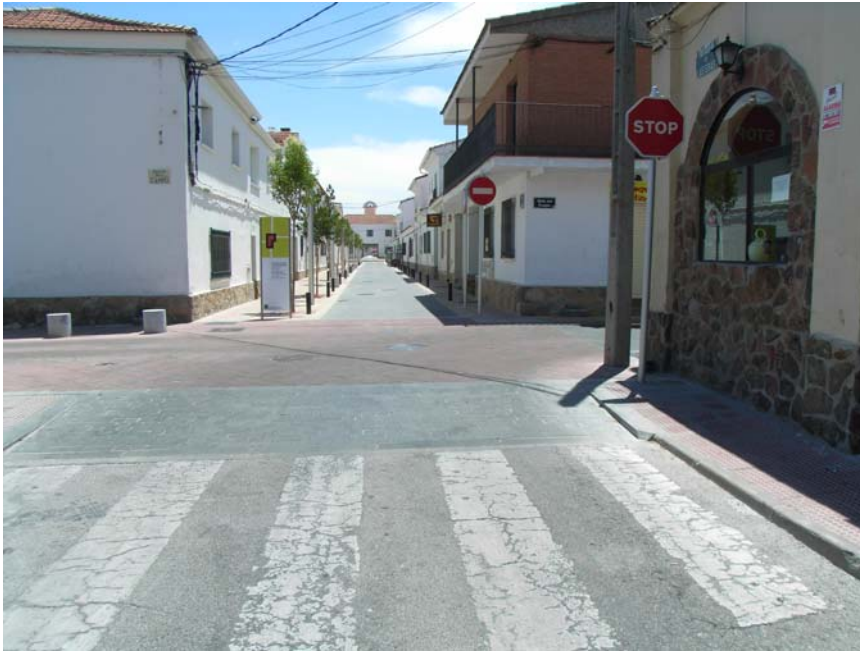
Llegando por la c)
Particular de las
Eras (de frente está
la Plaza) los coches
encuentran sólo un
stop ya que vienen
coches desde su
izda.

Hay un paso de
cebra anterior al
badén, y una
señalización del
casco histórico de
frente.

Ninguna
señalización de
cruce de peatones o
de reducción de
velocidad.
